# Alerta Naranja N°4

*Clínica Ambiental*  
Proyecto de Reparación Socioambiental

**ANÁLISIS DEL IMPACTO EN SALUD OCASIONADO POR BASURALES EN ECUADOR.  
INFORME 1: BOTADERO A CIELO ABIERTO DEL CANTÓN LAGO AGRIO<sup>1</sup>**

Sucumbíos, Lago Agrio.  
Febrero 2010- Abril 2011.

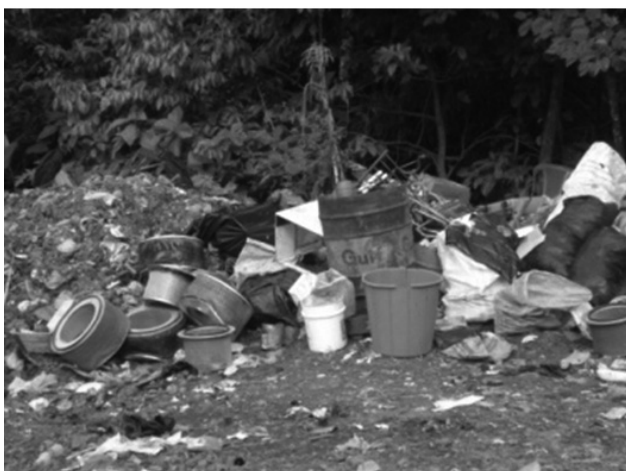
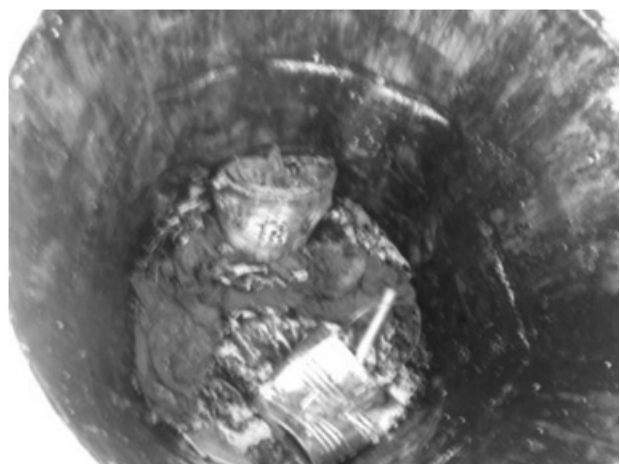
- La Dirección de Ambiente expide autorización a las Empresas que solicitan la disposición de desechos en el basural limitando el ingreso de: aceites, grasas, petróleos, químicos, radioactivos, desechos hospitalarios, plásticos de embalaje, filtros, baterías, ácidos, residuos de mecánicas, tanques plásticos o metálicos. Sin embargo, durante el trabajo de campo realizado para este estudio se observó que empresas petroleras dejaban tachos con restos de hidrocarburos, filtros y otros desechos industriales.

Imágenes N° 1 y 2: Restos de hidrocarburos.

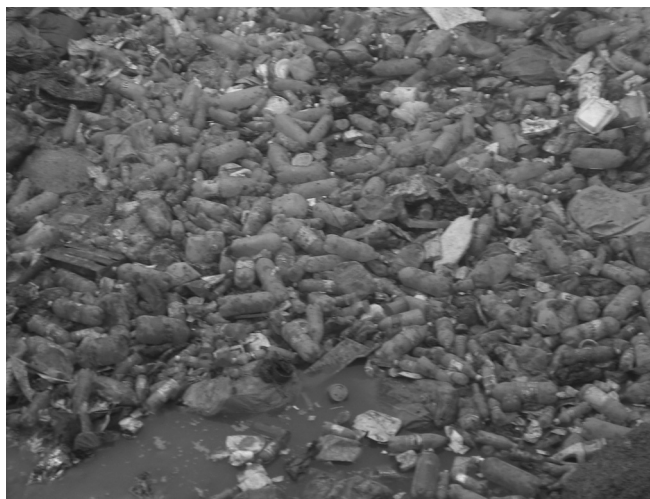
Imagen N° 4: Caracterización de desechos.

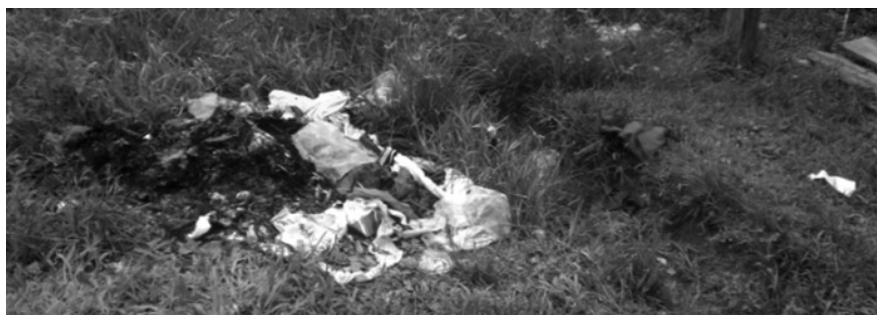
En cuanto a la basura inorgánica, cerca de las tres cuartas partes (74%) se quema, uno de cada cinco (21%) es botado a la superficie y el 5% se entierra.

Imagen N°9: Disposición de la basura en Recinto Puerto Rico.

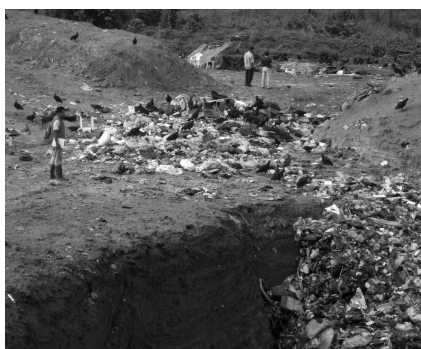
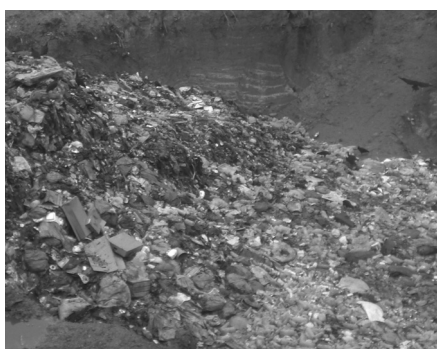
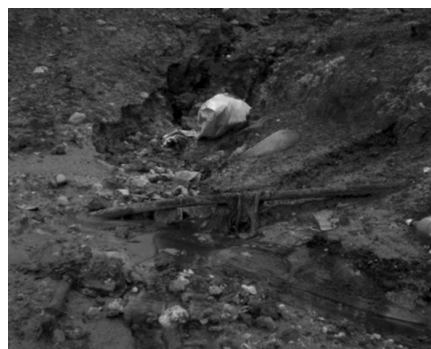
En la actualidad, se realiza la disposición final de Residuos Sólidos en celdas ubicadas aleatoriamente sin ninguna medida de previsión ni planificación, ubicación dispersa y desordenada de desechos, no hay manejo secuenciado, cierres rudimentarios sin un plan rector, las celdas carecen de geomembrana y al saturarse son cubiertas por material extraído del mismo sector.

Imágenes N°14,15 y 16: Disposición de desechos y afección al suelo.

Si bien, el tipo de suelo impide el paso de agua y esto favorece la protección de agua subterránea, la contaminación del suelo se da por microorganismos que causan enfermedades, polvos irritantes, metales pesados, sustancias tóxicas e hidrocarburos clorinados que se encuentran presentes en los líquidos que resultan de la descomposición de los desechos (lixiviados), mismos que se acumulan generando deterioro estético y geográfico: erosiones, derrumbes y depresiones tal como se aprecia en las fotografías.

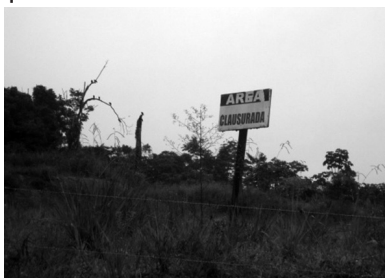
- En la celda de disposición se aprecian grandes roturas de la capa de geomembrana, la descarga se hace en desnivel: los carros recolectores, volquetas y carros particulares suben por una vía habilitada para la descarga, los materiales son depositados desde una altura de 10m aproximadamente.
- Al momento, cerca de 20 recicladores/as (se han incorporado varios recicladores/as indígenas de la comunidad Puyopungo) se encuentran trabajando en el área de descarga en condiciones de severo peligro.
- La intensidad del invierno ha ocasionado gran inestabilidad del suelo en el área de descarga, por lo que los vehículos corren el riesgo de resbalar hacia dentro de la fosa.

Imagen N°30: Zonas clausuradas sin proceso de cierre técnico.

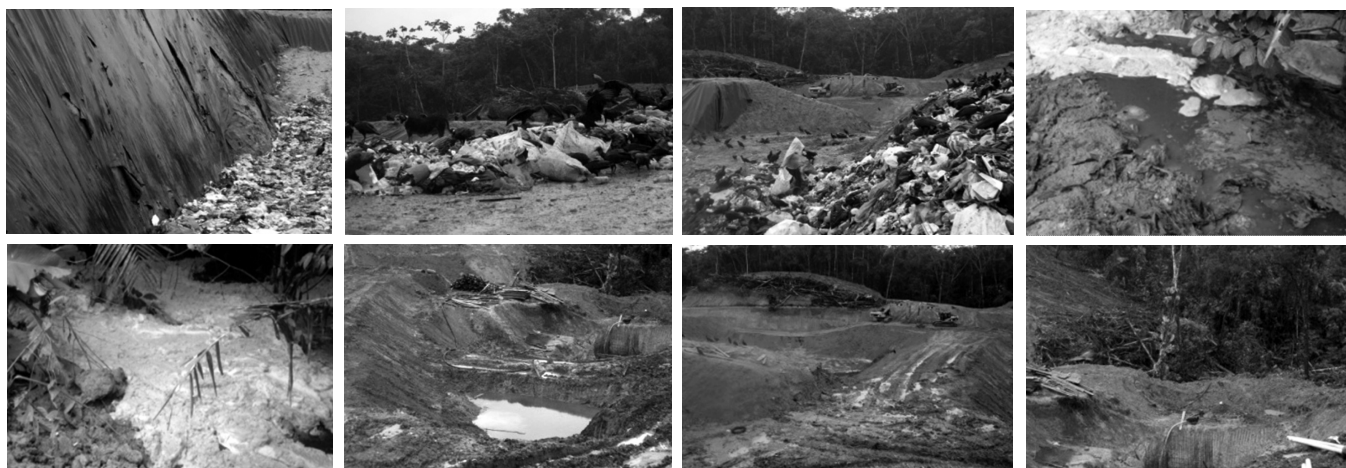
- Se observa presencia masiva de vectores: perros, gallinazos y moscas.
- Pese a que la celda de operación actual no tiene drenes ni cunetas perimetrales, encontramos, debajo de la misma, 3 fosas para la acumulación de lixiviados, éstos son descargados mediante una bomba directamente al estero, ubicado a 10 metros a la derecha. (documentado en fotografías).
- A continuación de la celda de operación, se observa la construcción de dos celdas adicionales con una vía de acceso en malas condiciones debido al invierno.

Imágenes N° 32-39. Documentación fotográfica de la descripción anterior. 26/03/011..

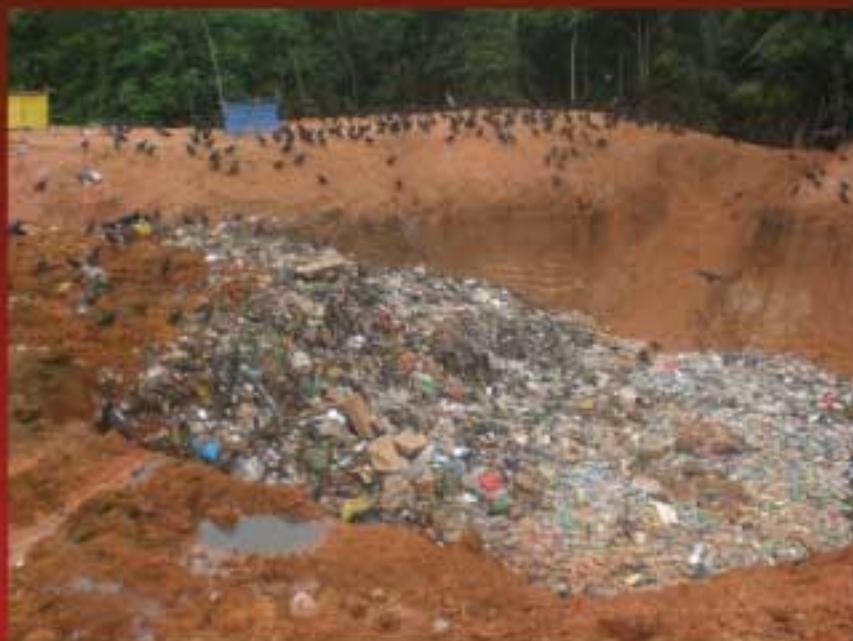
Vertedero Municipal del Cantón Lago Agrio, celda de disposición final, fotografía tomada en Febrero de 2010. Se observa la ausencia de políticas de GIRS: disposición indiferenciada sin control de lixiviados ni biogás.

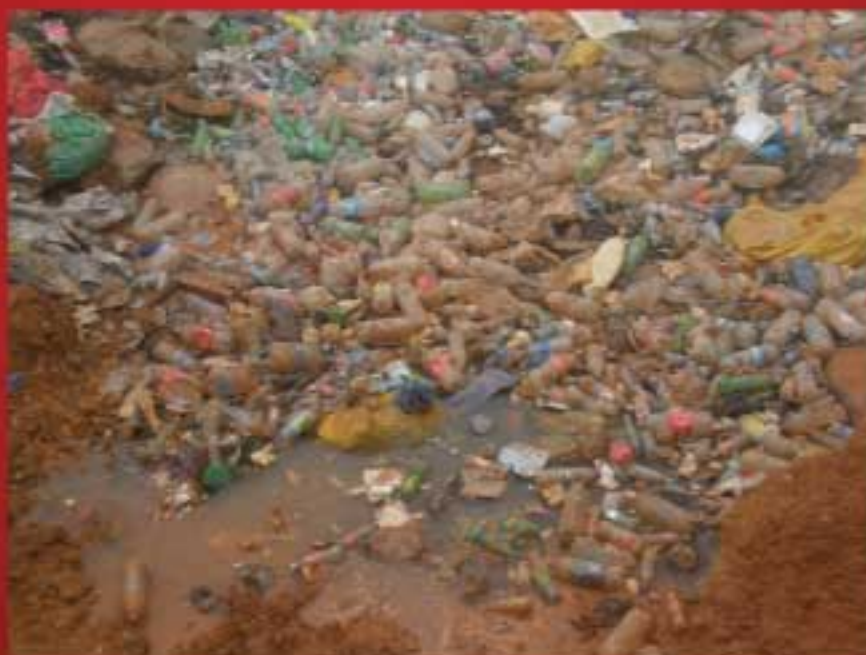
Caracterización de Residuos del Vertedero Municipal de Lago Agrio. El 60% de los residuos inorgánicos corresponden a PET, principalmente botellas de cuatro grandes transnacionales: coca-cola, pepsi, nestle y danon, ninguna de estas asume costos por el tratamiento de sus desechos.
